Lotus Europa S2 (1970)

Oude liefde roest niet

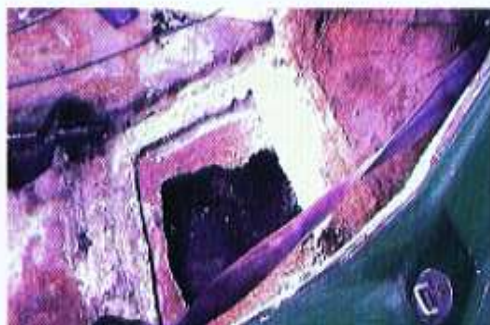
Gat in de bodem, ondanks roestvrije carrosserie

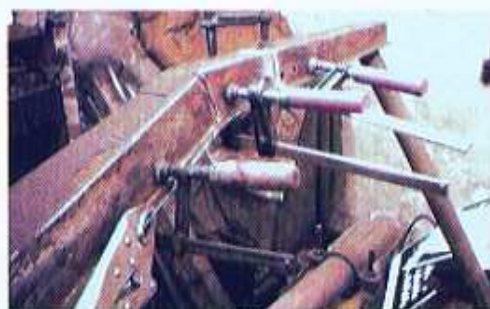
Laswerk aan het chassis

pen. Nadat alle demontabele zaken van de auto waren verwijderd, kon de carrosserie van het chassis worden gehaald en op zijn kant in een schuur worden gezet. Dat neemt het minste ruimte in. De toestand van het onderstel bleek mee te vallen. Er waren twee slechte plekken in de achterste chassisbalken, daar waar de motor erin ligt en de onderkant van het voorste dwarsstuk was doorgeroest. Henk laste nieuwe stukken in, waarna hij het chassis naar het straalbedrijf bracht. Die hebben het gestraald en in de primer en zwarte lak gezet. Ondertussen had hij zelf de wielophangingdelen schoongemaakt en gelakt. De remleidingen werden allemaal vernieuwd (koper) evenals alle slangen en rubbers voor de wielophanging, motor en versnellingsbak. De benodigde specifieke Lotus-onderdelen werden allemaal gevonden door Arno Huberts van Seventh Auto's in Wijchen. Tijdens de lange winteravonden werd het dashboard gefineerd en gelakt, waarbij Henk er een eigen tintje aan gaf: hij koos voor eiken fineer. In de benzinetank werd een nieuwe bodem gesoldeerd

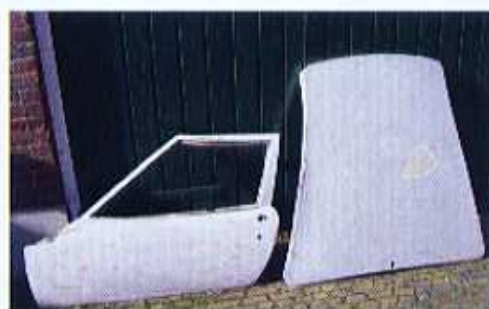
Polyster is ook 'plaatwerk'

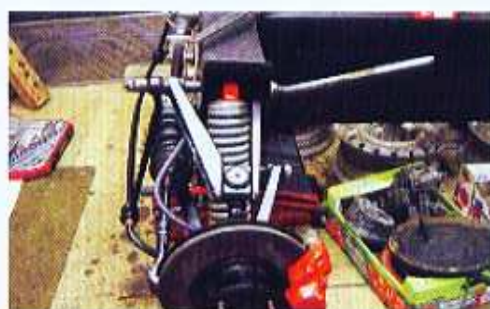
De voorwielophanging weer klaar

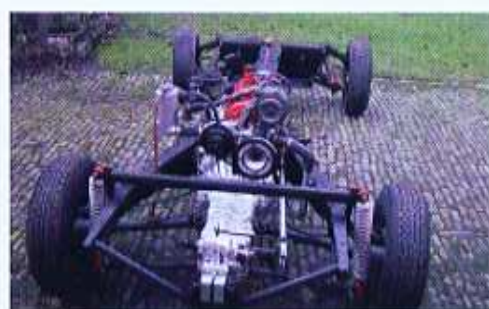
Zicht op de motor en bak

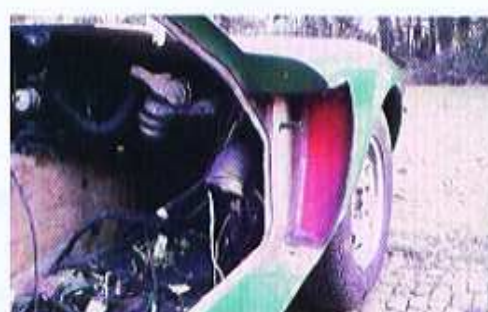
De oorspronkelijke kleur liet zich al snel zien

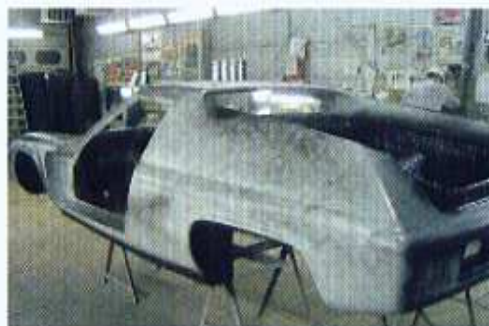
En nog een keer schuren...

de spuits en die liet geen spaan van zijn schuurwerk heel. De hele auto moest in de spuitplamuur en weer opnieuw geschuurd worden. Toen het zover was begon de spuits te schuren en moest Henk toegeven dat het toch een vak apart is. Er gingen nog de nodige uren in zitten, daarna nog een paar lagen controlelak en primer en toen eindelijk de echte lak. Hoewel de auto oor-

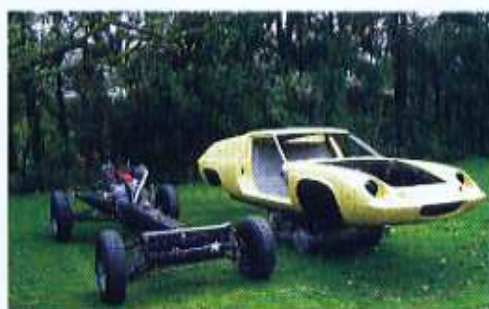
De huwelijksdag

was Henk was zeer tevreden met het resultaat en begon hij vol enthousiasme aan de opbouw. Eerst was het tijd voor het zogenaamde huwelijk: de carrosserie weer op het chassis. Samen met een kameraad werden ze naast elkaar gezet in de tuin. Twee mensen zijn voldoende om de koets op het chassis te tillen, polyester is immers niet zo zwaar. Zo begon het meteen weer op een auto te lijken. De bouten tussen koets en chassis werden allemaal weer op hun plaats gezet en daarna waren de pedalen aan de beurt. Dat viel niet mee, want er is maar heel weinig ruimte en het geheel zit ook nog behoorlijk ver weg, maar met een beetje kunst en vliegwerk lukte het. De volgende klus was de handremhevel aan de kabels zetten en de afstelling ervan in de centrale chassisbuis. Dat is een klus die met een normaal formaat handen absoluut onmogelijk is. In eerste instantie lukte het niet en werd dit maar even overgeslagen, er was nog genoeg te doen. Later lukte het gelukkig toch. Ook de kachel werd gemonteerd en de elektrische bedrading weer in de auto gelegd. Het plaatsen van de portieren viel ontzettend tegen. Henk had de scharnieren laten zitten, maar bij montage bleek er niets meer van te kloppen, en moest de hele boel opnieuw afgesteld worden. Dat is bij een Europa behoorlijk primitief geregeld, je hebt twee steeksleutels nr. 30 nodig, die je flink dunner moet maken, plus veel geduld. Ook is een beetje hulp beslist een vereiste. De koplampen vereisten eveneens de nodige inventiviteit, door het extra polyester was de ruimte wat aan de krappe kant geworden. Een polyester koets geeft vaak massa problemen, reden om alles extra via het chassis aan te sluiten. Het motorblok werd voorzien van een nieuw oliefilter, verse olie en nieuwe bougies, en ook de versnellingsbak kreeg nieuwe olie. Het remsysteem werd voorzien van nieuwe slangen en rubbers en daarna gevuld met remvloeistof DOT5 (volledig siliconen), wat geen vocht opneemt.

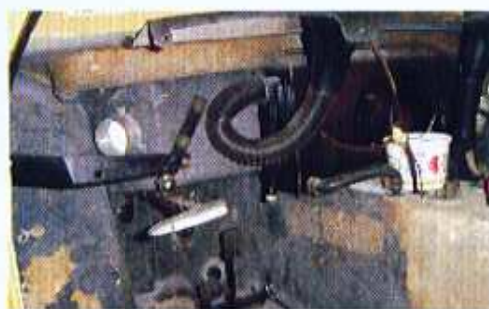
De pedalen zijn lastig bereikbaar

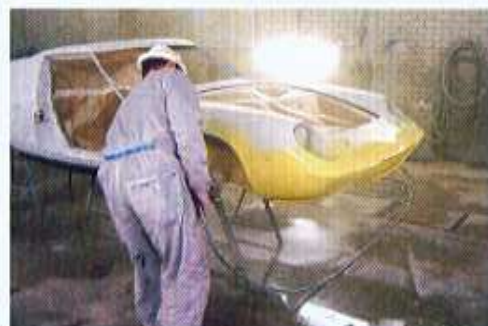
Eindelijk gaat de kleur erop

spronkelijk rood en bij aankoop groen was, koos Henk voor geel, omdat dat de kleur was van de Europa die hem uit zijn jeugd was bijgebleven. De originele gele kleur vond hij iets te gemeen en dus is het een wat zachtere kleur geel geworden (vanille vla geel).

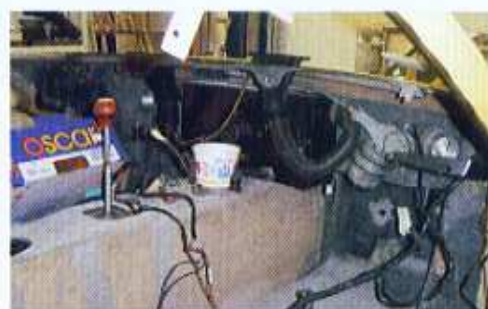
De kachel zit erin, de draadboom bijna

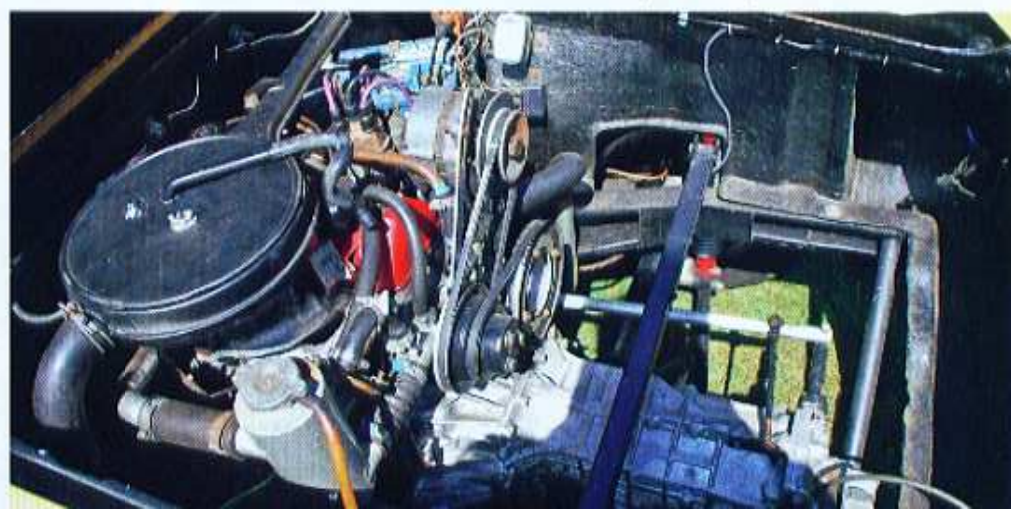
De aandrijflijn van boven gezien; de bagagebak is voor de foto verwijderd
